成都厚德天府置业有限公司  
和谐国际金融广场（2号楼及裙楼南区地下室）  
竣工环境保护验收监测报告表

编制单位：四川省工业环境监测研究院

2025年1月

川工环监字（2024）第01120002号

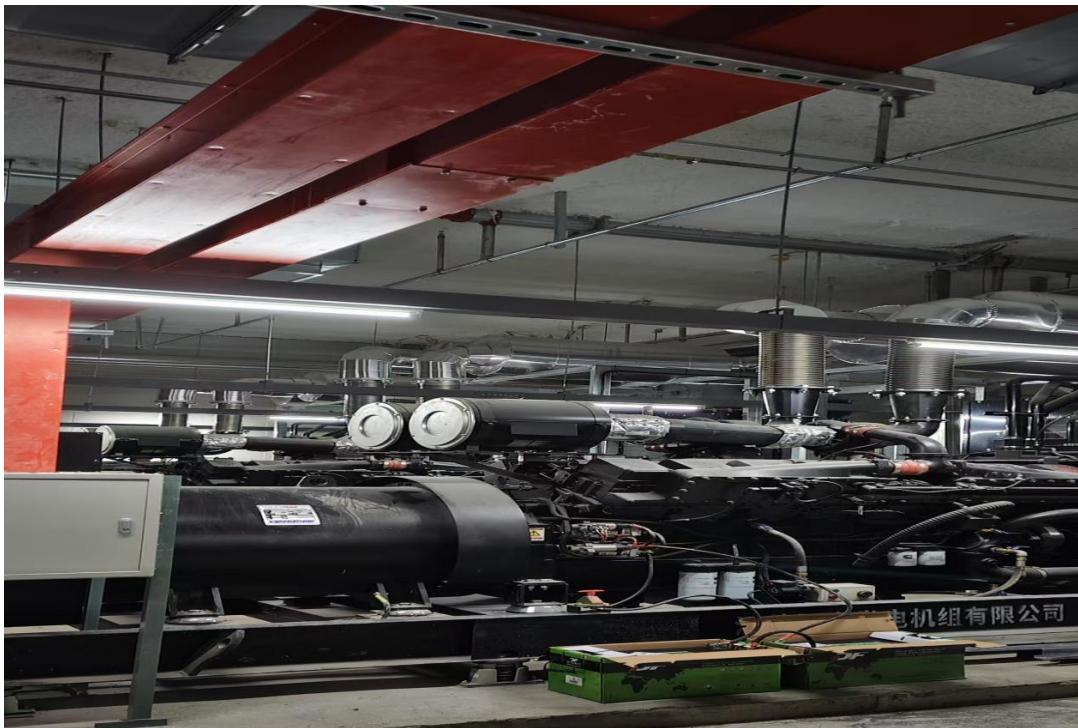
图2-1 2号楼发电机

目前2号楼暂无企业入驻，仅完成发电机机组设备的铺设（如图2-1所示）2号楼发电机清单见表2-5。

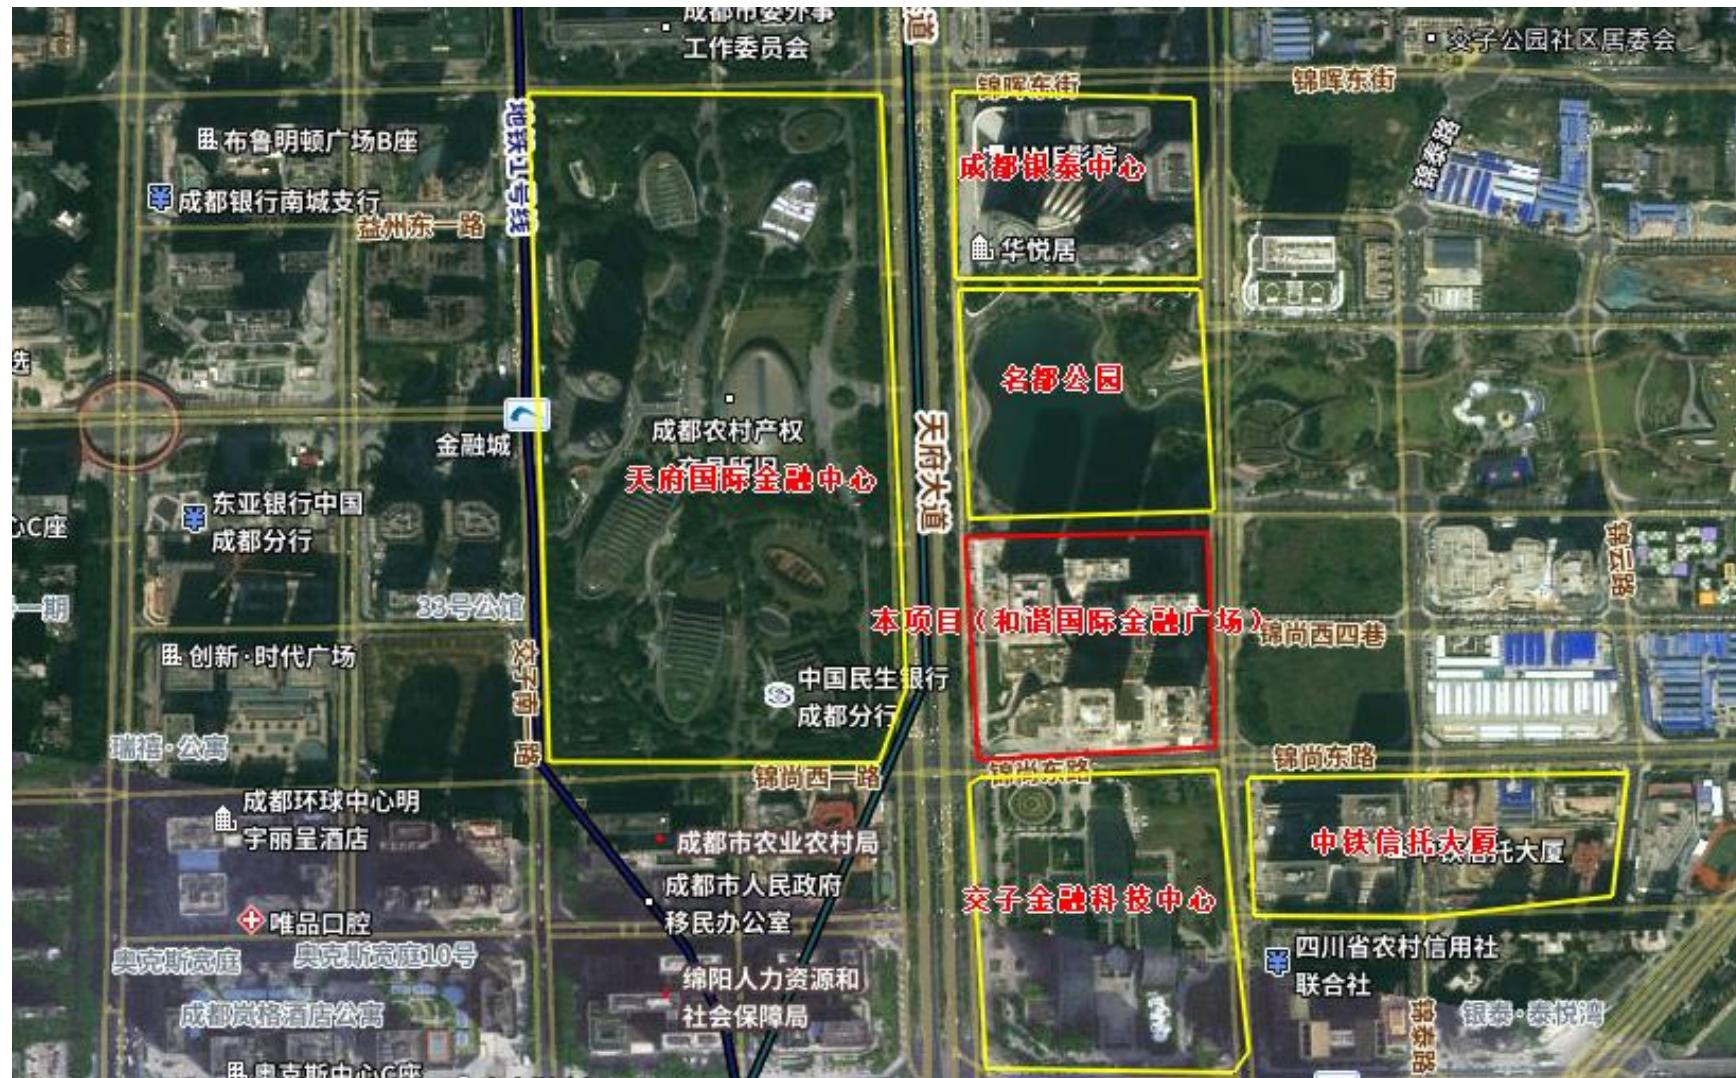
附图2 项目外环境关系图

本项目选址于成都高新区石墙片区，根据现场勘查，本项目北侧紧邻名都公园，隔名都公园约 280m 处为成都银泰中心；东侧紧邻名都路，隔名都路为待建空地；东南侧约 55m 处为中铁信托大厦；南侧紧邻锦尚东路；西侧紧邻天府大道北段，隔天府大道北段约 80m 处为天府国际金融中心。地铁 1 号线位于本项目西侧约 420m，锦江位于本项目东侧约 745m。本项目外环境关系见附图 2，周边主要环境保护目标见表 2-2。

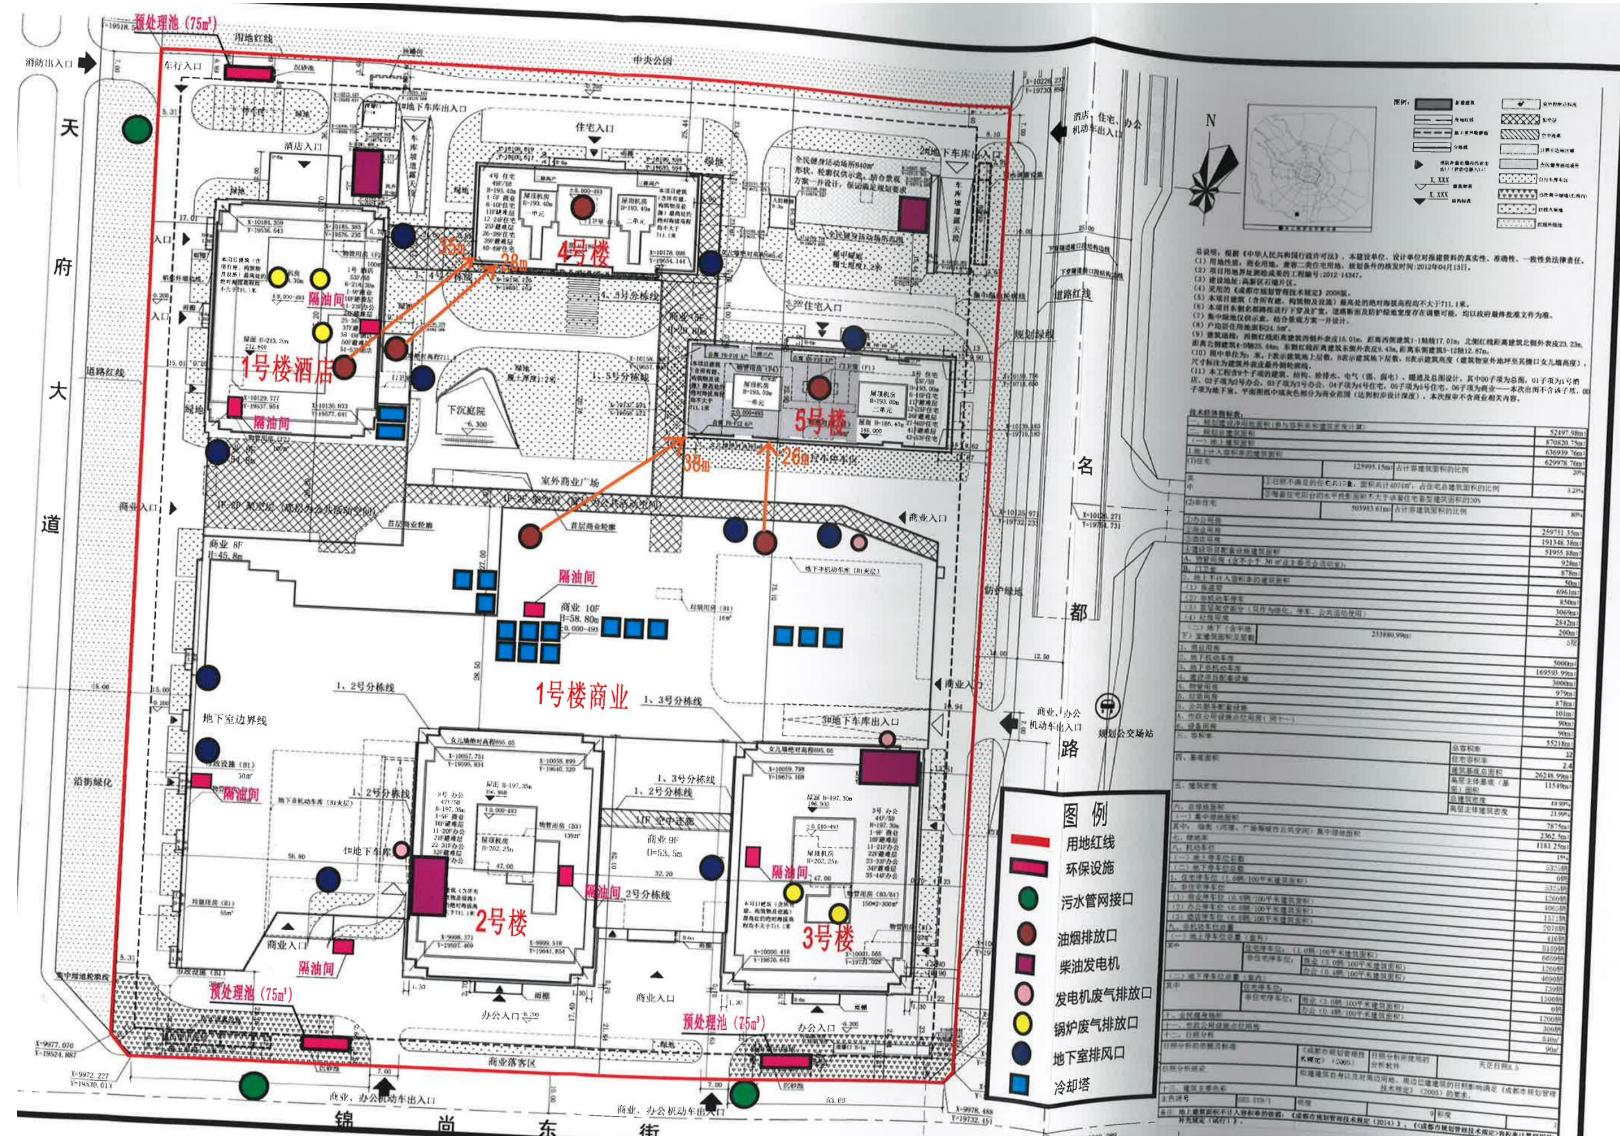
附图3 项目总平面布置图

综上所述，本项目整个建筑空间利用和布局合理，功能分区明确，加上建筑组群设计符合建筑设计要求，同时最大限度利用空地进行植树和绿化，使内部环境与外部环境尽量做到充分的融合，同时绿化景观贯穿于各个角落，环境优雅，提供了一个宜居的环境。产噪设备采取了有效的隔声、减振措施，大大减小了对外环境的影响。总图布置中考虑了环保要求，环境优美舒适，项目总平面布置图见附图1。

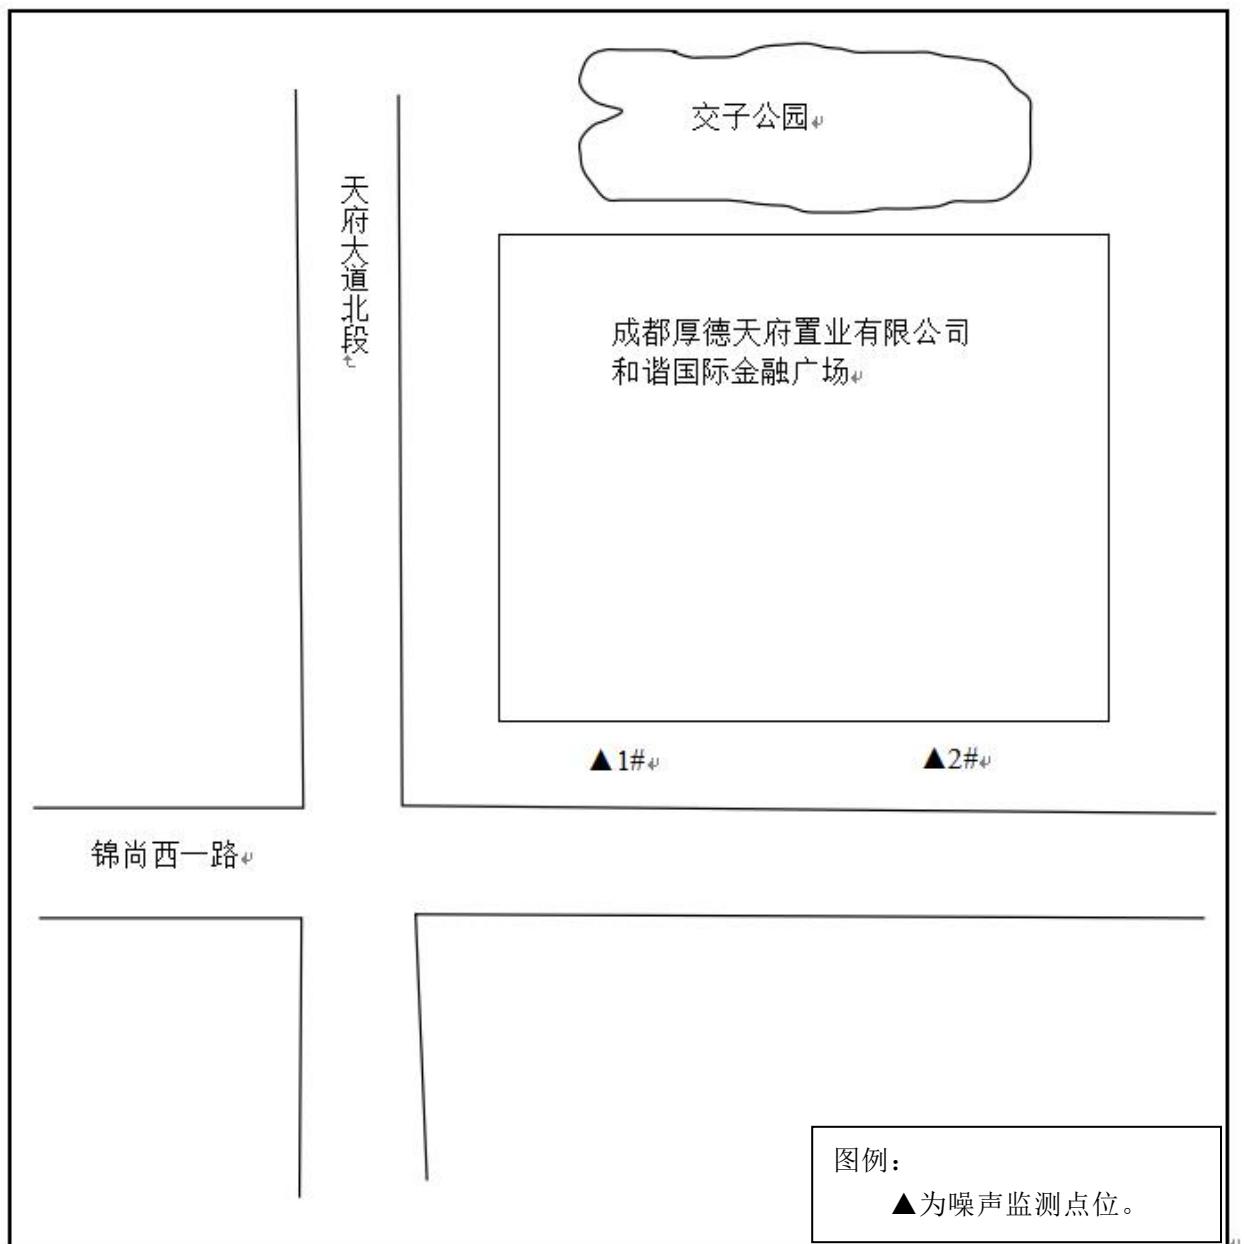
附图 5 项目监测布点图

类别	监测点位	监测项目	监测时间	监测频次
噪声	项目厂界南侧 1m 处▲1#	工业企业 厂界环境噪声	2024 年 12 月 26 日~ 2024 年 12 月 27 日	监测 2 天，每天 昼间监测 1 次， 夜间监测 1 次。
	项目厂界南侧 1m 处▲2#

验收监测期间，在项目所在地法定厂界外 1m 处布设了 2 个工业企业厂界环境噪声监测点位。厂界外各点噪声监测值均符合《工业企业厂界环境噪声排放标准》（GB 12348-2008）表 1 中 2 类标准。

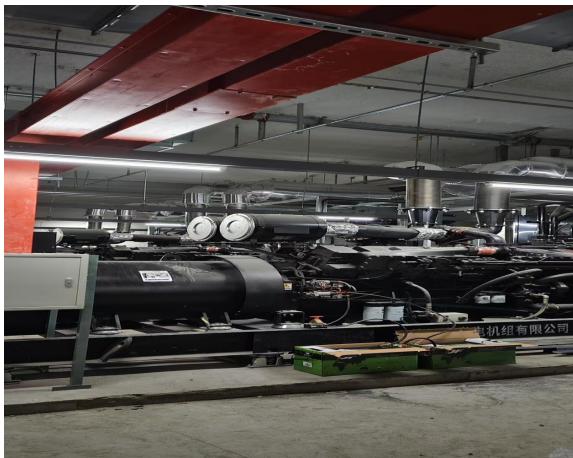
2号楼发电机

2号楼共设置 1 间柴油发电机房，内置 4 台柴油发电机。2号楼与商业裙楼共用发电机房，停电时为消防提供应急电源。柴油发电机使用过程会产生废气，其主要成分为 CO、HC、NO<sub>2</sub>。发电机房采用机械送、排风的形式，发电机房内保持着良好的通风性，柴油发电机废气经烟气净化装置处理后通过排烟竖井排放，2号楼废气通过 2号楼西侧裙房

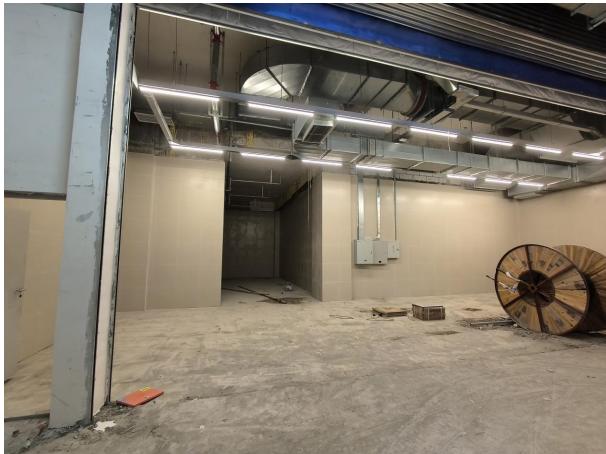
裙楼南区负一楼垃圾房

裙楼南区地下室建设一处垃圾收集房，建筑尺寸为（147.71m<sup>2</sup>）。垃圾房均采取密闭设置，有效的隔断了垃圾房与住户之间的距离，垃圾房产生的恶臭不会直接逸散到大气环境中，只要垃圾做到日产日清并及时喷洒消毒药水、避免垃圾过夜堆放，可有效的减小恶臭对周围敏感点的影响。

在垃圾的运转过程中，部分易腐败的有机垃圾由于其分解会发出异味，主要污染物为臭气浓度。2号楼内设置若干个垃圾桶，并裙楼南区地下室设置1处垃圾收集房，建筑面积 $147.71\text{m}^2$ 。垃圾收集房由专人负责清理和喷洒消毒药水，垃圾袋装收集，日产日清，及时运至市政垃圾填埋场，减少垃圾恶臭的产生和逸散，同时，在垃圾收集房四周设置导流沟，渗滤液经导流沟引至预处理池处理后外排，减少垃圾收集房产生的恶臭。

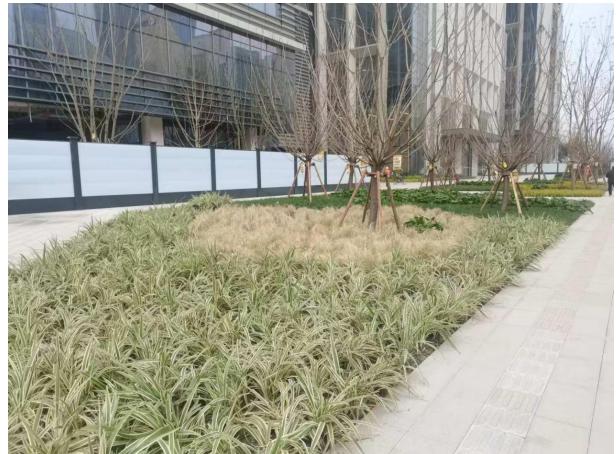
2号楼西南侧预处理池

2号楼设置1座预处理池，总容积为75m<sup>3</sup>，位于2号楼西南侧，地面投影为绿化带；预处理池采用地埋式，且预处理池污泥定期清运，不会对区域环境造成影响。

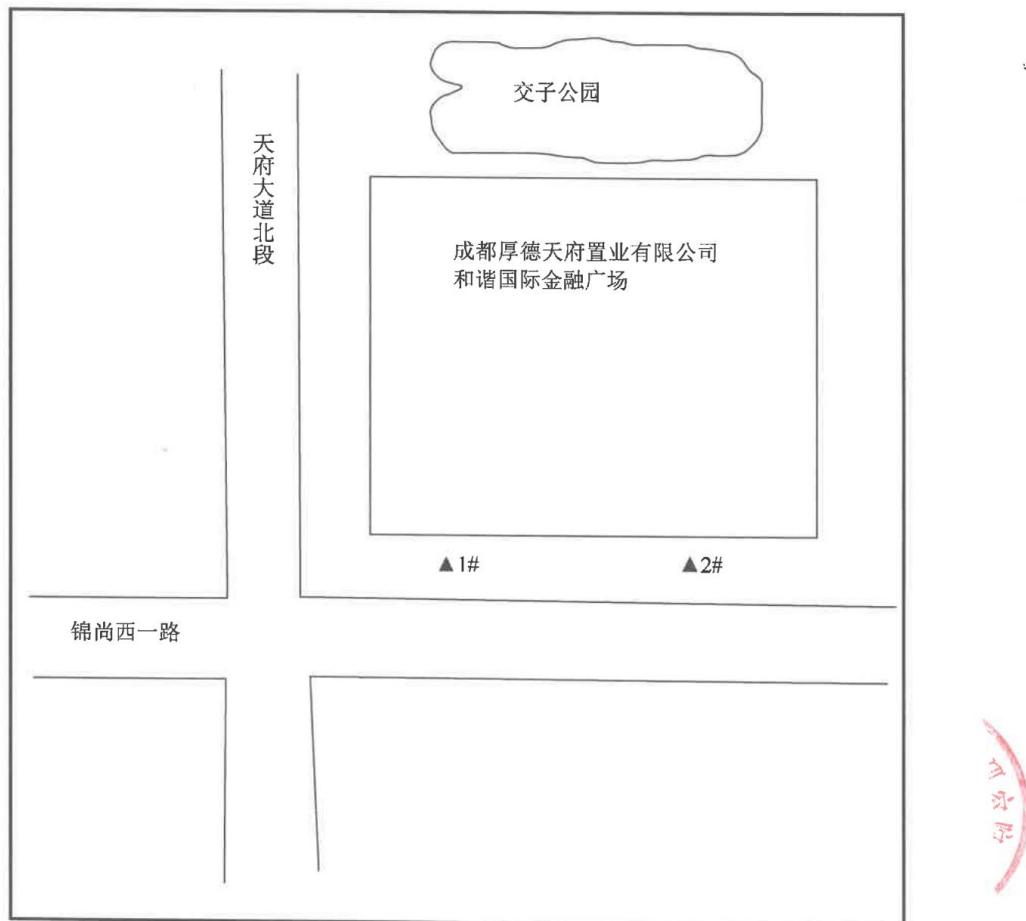
图1 噪声监测点位示意图

类别	监测点位	监测项目	监测时间	监测频次
噪声	项目厂界南侧1m处▲1#	工业企业 厂界环境噪声	2024年 12月26日 ~ 2024年12 月27日	监测2天，每天 昼间监测1次， 夜间监测1次。
	项目厂界南侧1m处▲2#

监测项目	监测点位	时段	单位	监测时间及结果	
				2024年12月26日	2024年12月27日
工业企业 厂界环境噪声	项目厂界南侧1m处 ▲1#	昼间	dB(A)	57	57
		夜间	dB(A)	48	47
	项目厂界南侧1m处 ▲2#	昼间	dB(A)	58	57
		夜间	dB(A)	48	48
