崇州市铭成科技有限公司
崇州铭成科技麻将机塑料制品生产项目
竣工环境保护验收监测报告表

编制单位：四川省工业环境监测研究院

川工环监字（2023）第 01030004 号

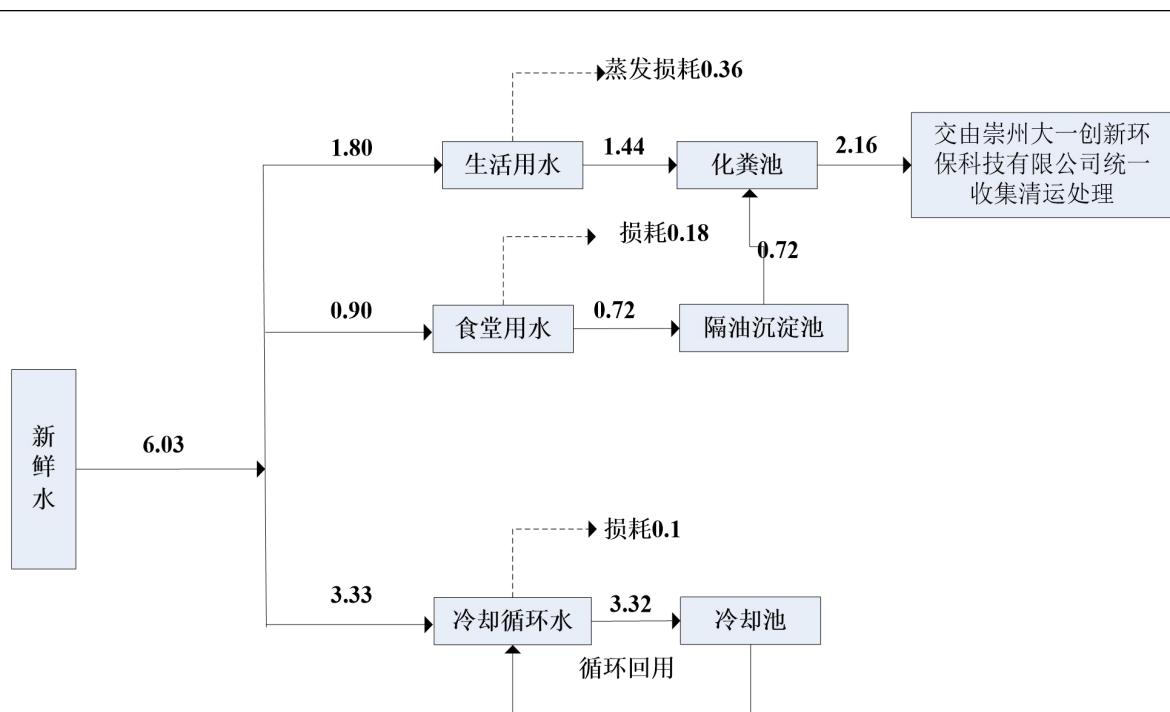
图 2-1 本项目水平衡图 (单位: m^3/d)

本项目地面不进行清洗，只进行简单扫尘。项目运营期主要污水为办公生活污水、食堂废水、冷却循环用水。

冷却循环用水日使用量为 $3.33\text{m}^3/\text{d}$ ，循环使用，定期补水，不外排。

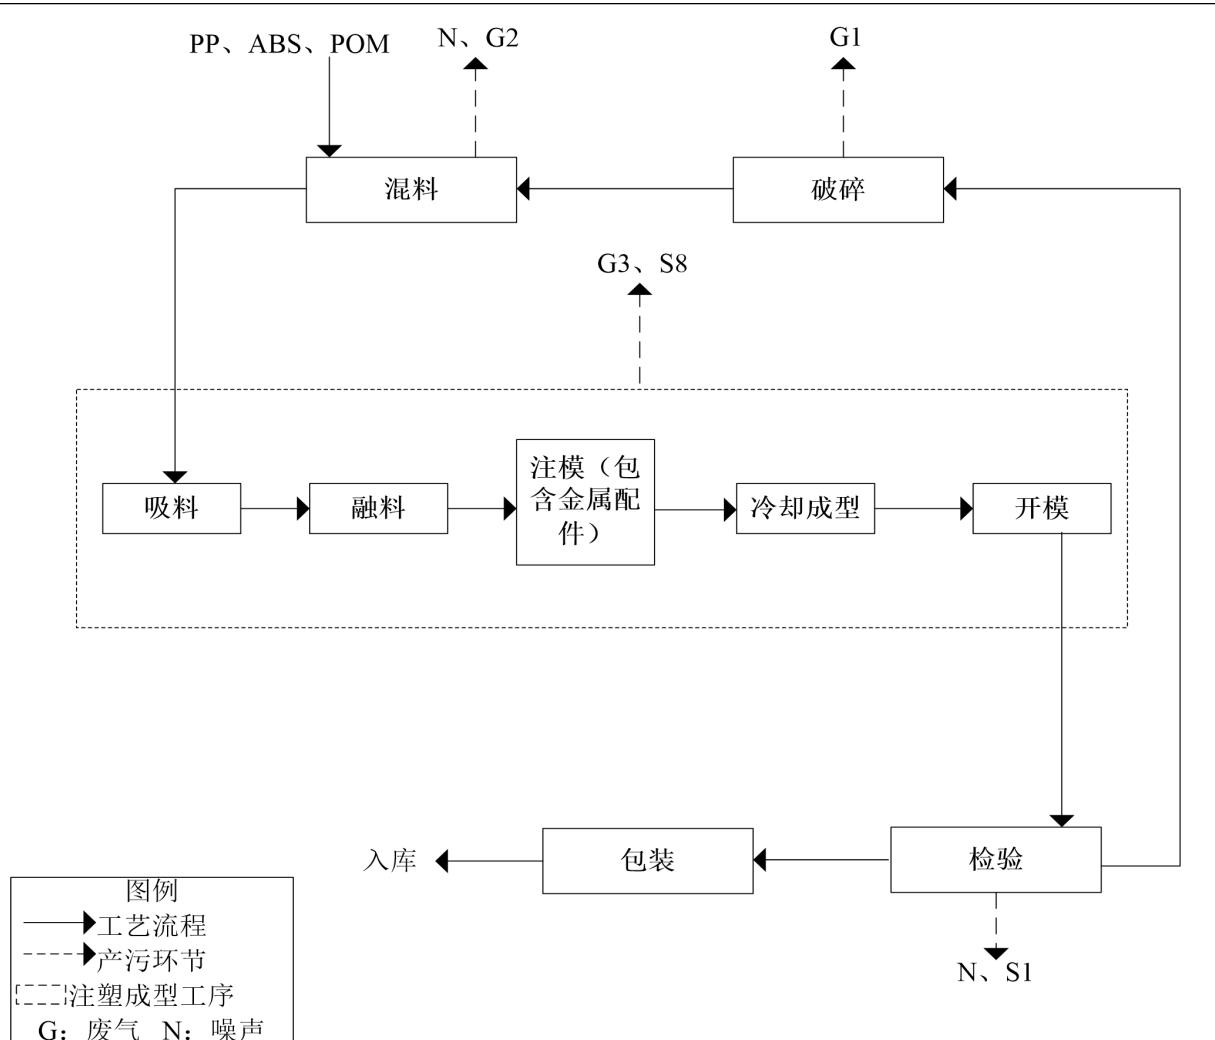
图 2-2 运营期塑料制品工艺流程及产污节点图

破碎：生产过程中产生的不合格品经破碎后按适当比例掺入原料中用于产品的生产。

破碎区全密闭使用破碎机，破碎后呈碎片状，粒径 0.3cm~0.5cm。此过程主要产生机械噪声 N 和破碎粉尘 G1。

混料：外购的 PP 颗粒或 POM 颗粒或磨粉机磨粉后的 ABS 与其相对应破碎后的碎片（磨粉后的 ABS、所有碎片采用编织袋密封转运），通过人工投入地面上的料斗内后，通过螺旋输送机送至混合机内进行混合搅拌，目的是使 PP、POM、ABS 物料与其不合格品均匀混合。此过程主要产生噪声和混料粉尘 G2。

注塑成型：注塑成型包括以下几个工序：吸料→融料→注模→冷却成型→开模；均在注塑机内完成。混料后的原料经注塑机自带的吸料机通过抽吸的方式将塑料颗粒送入注塑

机内。利用注塑机内加热器（电加热）使塑料颗粒熔融；加热温度控制在 200°C~250°C。塑料加热熔融后用高压射入模腔。塑料加热熔融后用高压射入模腔后，在注塑机尾部采取冷却循环水对工件进行间接冷却；冷却循环水则回流至冷却池；工件冷却成型后由设备自带机械手取出工件。此过程中会产生有机废气 G3、废模具 S8。模具厂内不进行维修。

检验：将成型的产品进行人工检查，挑选出不合格的工件，将其放入不合格品箱，该环节会产生不合格品 S1。入库：检验合格后的成品人工包装入库。

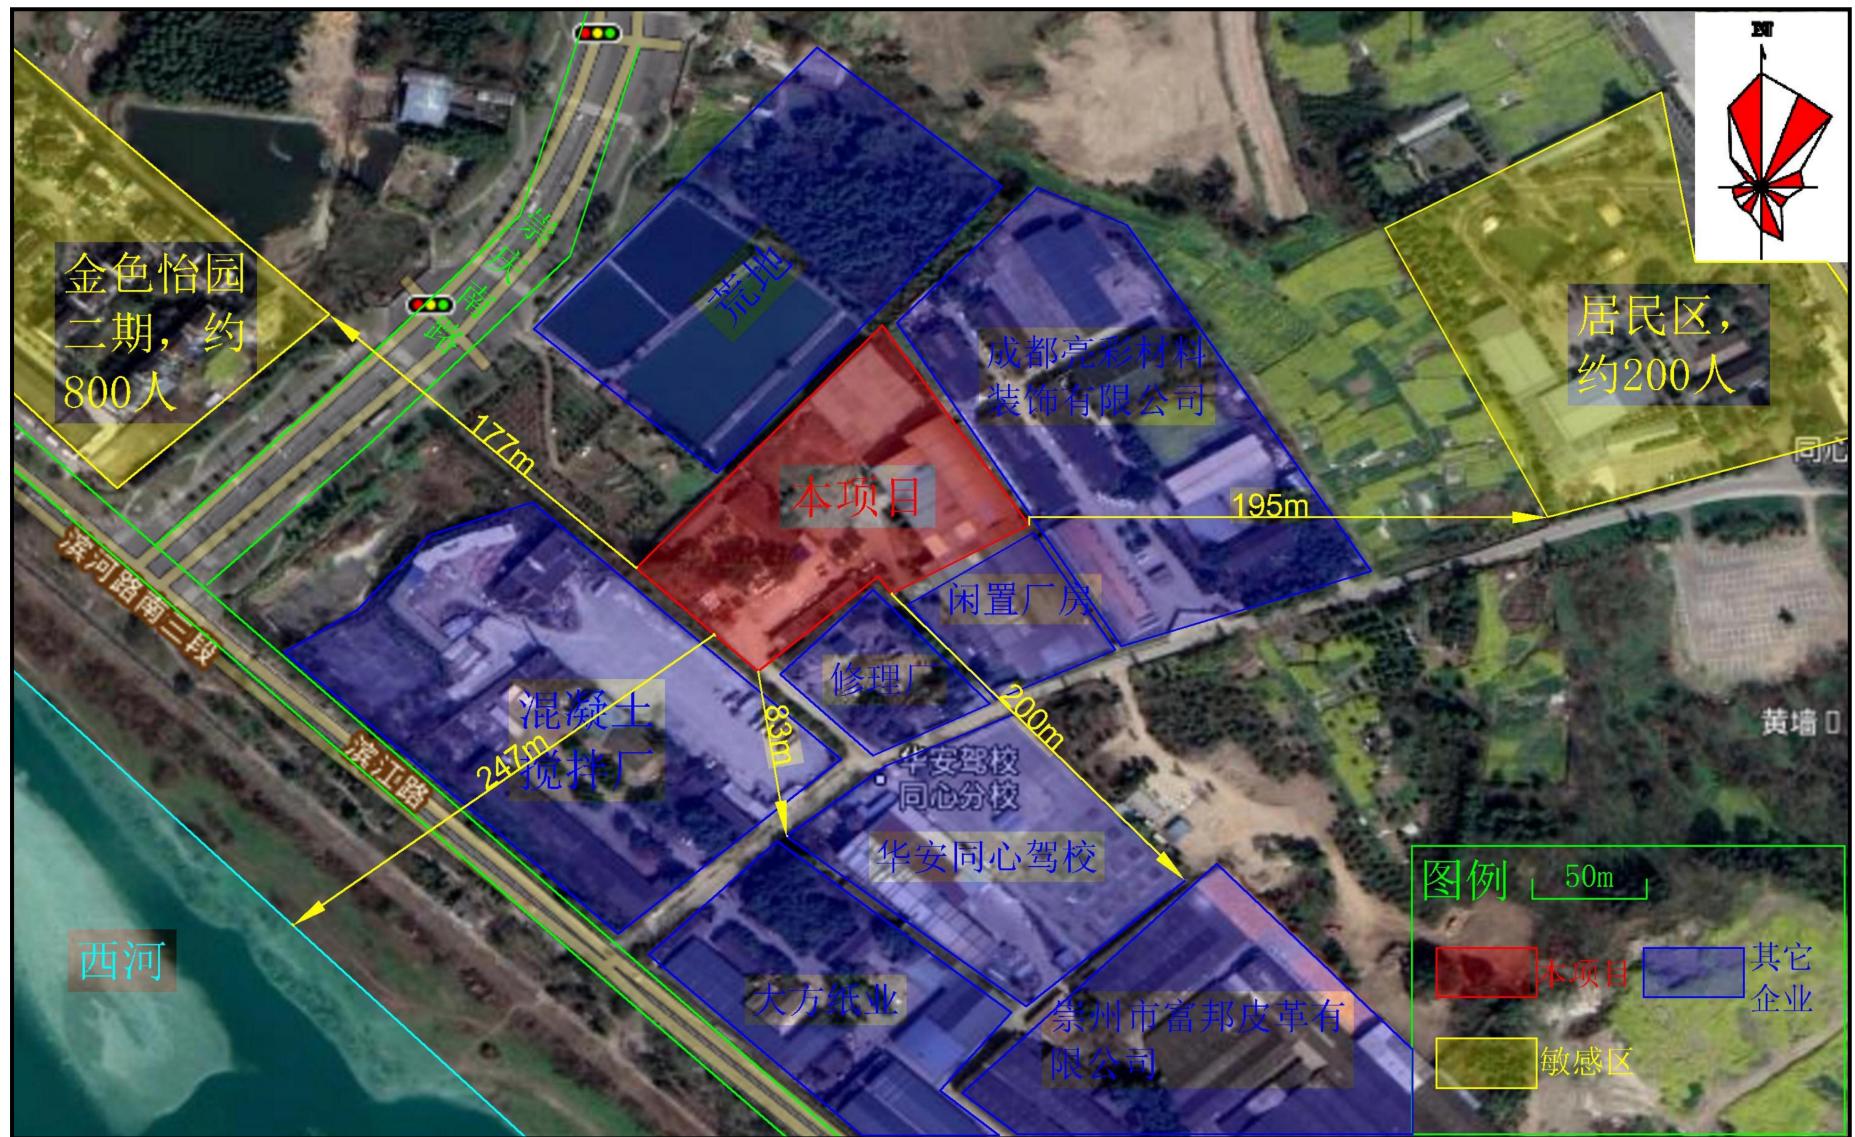
附图 2 外环境关系图

东侧：紧邻闲置厂房；

东南侧：紧邻修理厂，79m 为华安同心驾校，195m 为居民区（约 200 人），200m 处为崇州市富邦皮革有限公司；

南侧：隔路紧邻混凝土搅拌厂，83m 为大方纸业；

西侧：隔墙紧邻荒地，177m 为金色怡园二期（约 800 人）；

北侧：隔墙紧邻成都亮彩材料装饰有限公司。

本项目最近地表水为及受纳水体位于项目西南侧 247m 处西河，其主要水体功能为行洪、纳污及城市景观。项目外环境关系见附图 2。

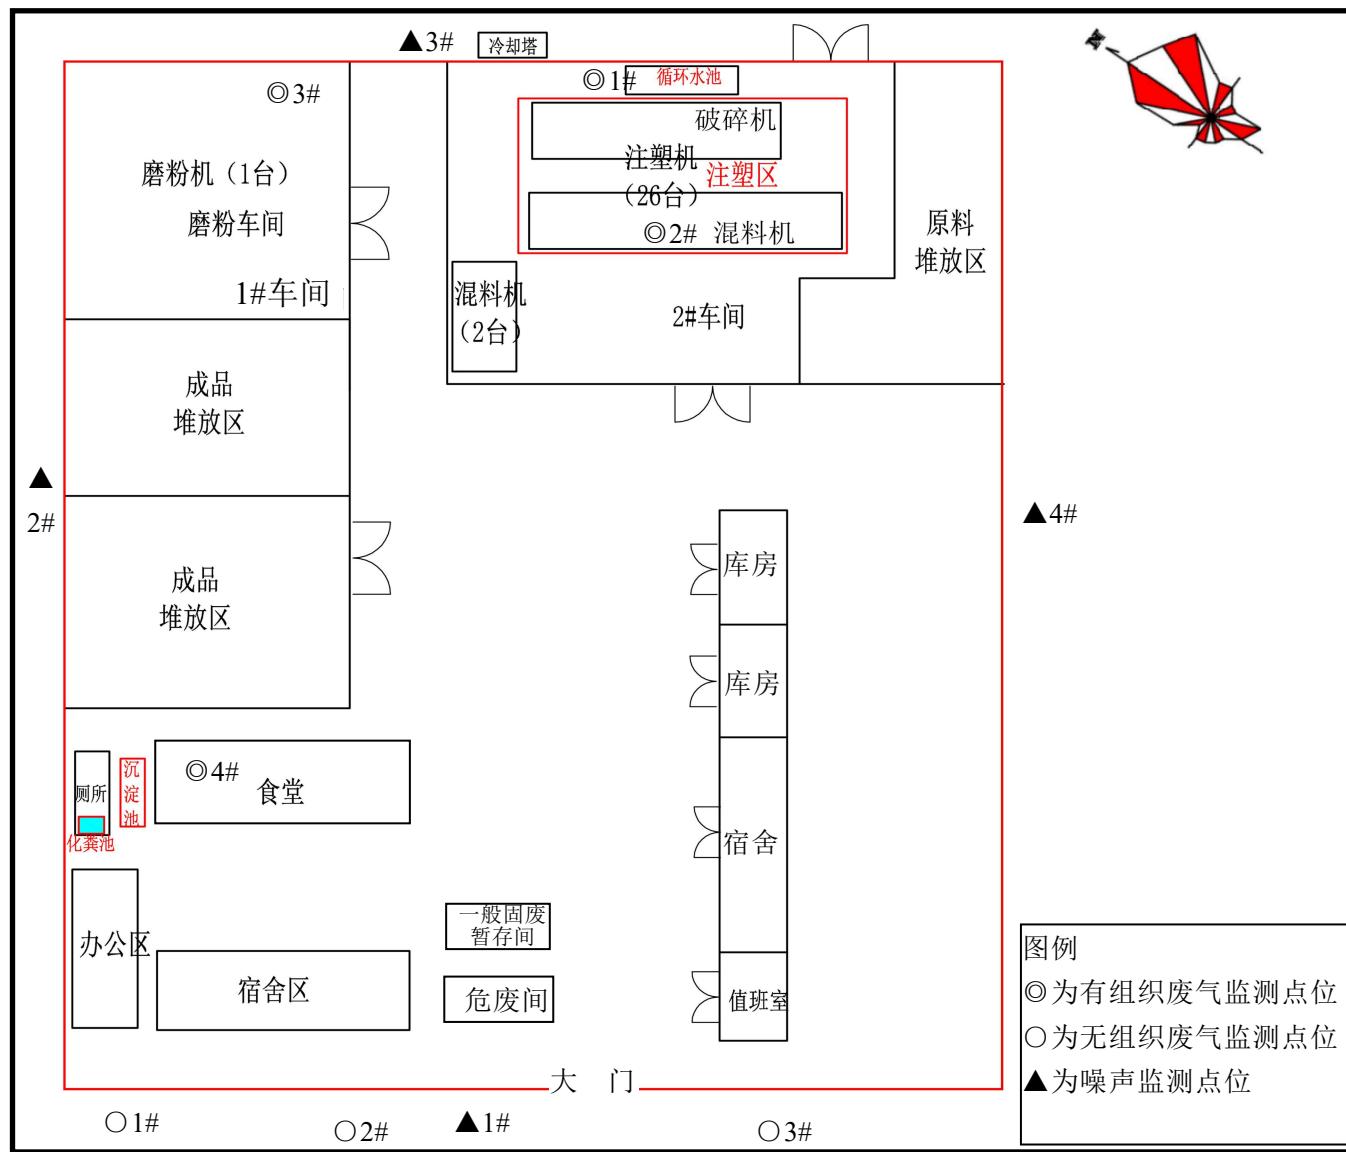
附图3 项目平面布置图及监测点位

项目厂房区呈矩形状，注塑生产车间设置在厂区北侧，车间内自西向东分别为原料堆放区、磨粉区、注塑区、混料区。破碎设置在厂区北侧，生活区设置在厂区西南侧，最大的避免了对生活区的影响；固废暂存间和危废暂存间位于厂区进门口左侧。

整个平面布局紧凑合理，项目总平面布置见附图 3。

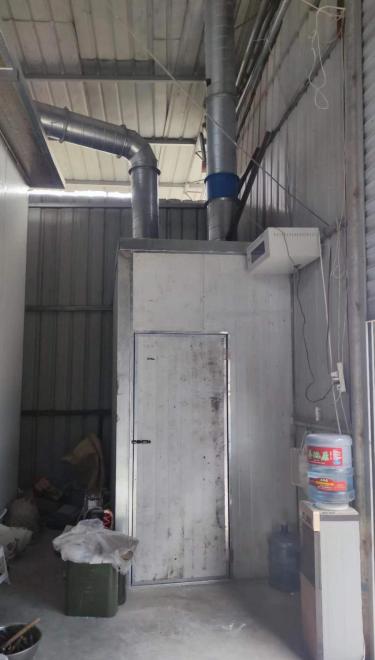
| 磨粉废气布袋除尘器 | 破碎、混料废气布袋除尘器 | 注塑废气二级活性炭 |

本项目采购的 ABS 经磨粉后，作为原料使用，在磨粉过程中会产生粉尘废气，主要污染物为颗粒物，磨粉机设置在密闭房间内，在磨粉机上方设置 1 个集气罩，收集后粉尘经 1 套布袋除尘器处理后汇同 1#车间破碎粉尘经 1 根 15m 高排气筒有组织排放。

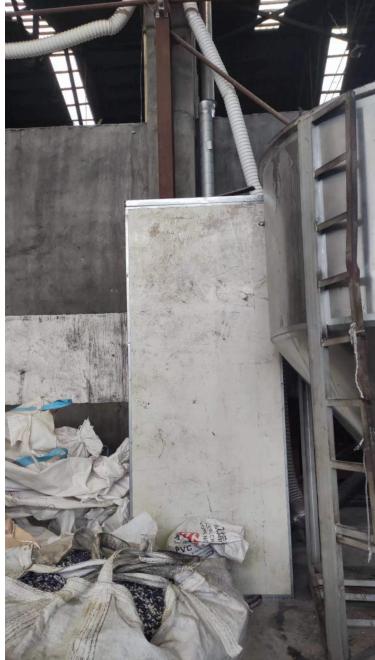
破碎之后得到的塑料颗粒与原料混合一同进入混料机，项目混料过程中，会产生粉尘，主要污染物为颗粒物，混料机设置在密闭房间内，项目在每台混料机进料口上方设置 1 个集气罩，收集后粉尘经 1 套布袋除尘器处理后汇同 2#车间破碎粉尘经 1 根 15m 高排气筒有组织排放。

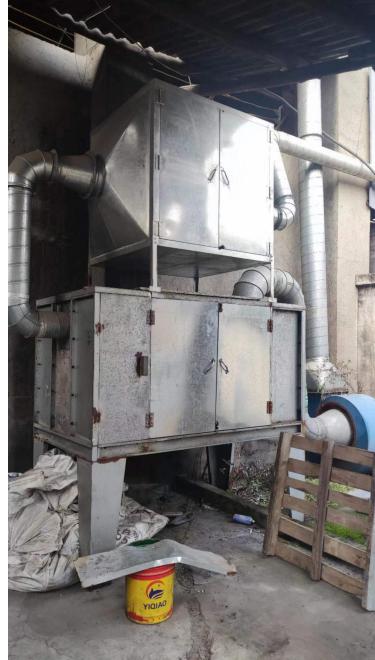
注塑过程采用 PP、POM、ABS 塑料粒子进行加工，在注塑过程会注塑废气产生，主要污染物为非甲烷总烃。本项目在每台注塑机射料口上方分别设置 1 个集气罩收集注塑过程产生的有机废气，废气经各支管汇集至 1 根主管道，采用二级活性炭净化装置处理后再经 1 根 15m 高排气筒有组织排放。

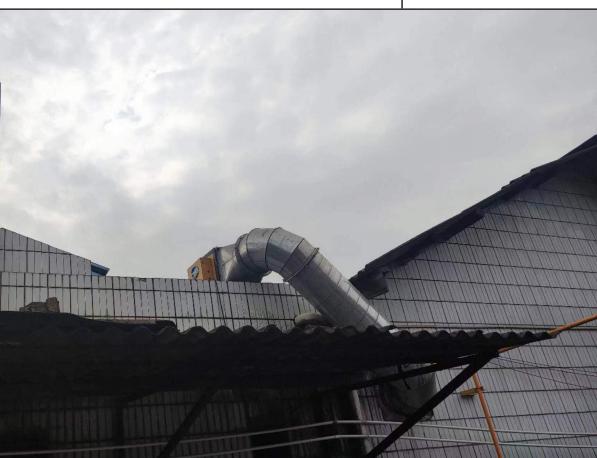
| 油烟净化器 | 一般固废暂存区 | |

本项目设置食堂供员工用餐使用，食堂在烹饪过程中会产生油烟废气，主要污染物为油烟。食堂油烟经静电式油烟净化器处理后，由专用烟道引至屋顶有组织排放。

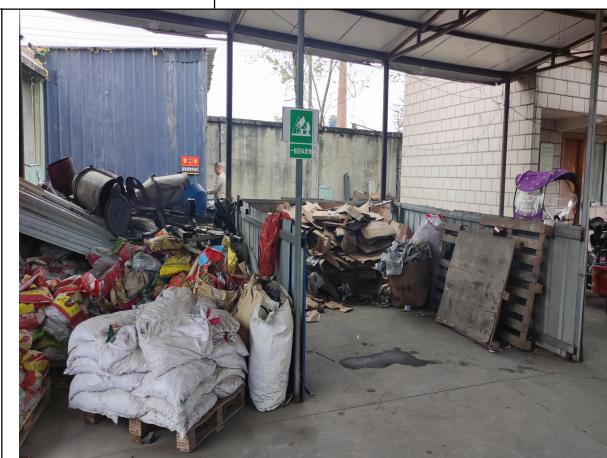
本项目设置一般固废暂存区 1 处，位于厂区进门左侧位置，建筑面积 10m²，用于存储一般固体废弃物，采取了“防风、防雨、防晒”等措施；设置危废暂存间 1 处，位于厂区进门左侧位置，建筑面积 10m²，用于存储危险废物，地面已采取防渗混凝土+2mm 厚环氧树脂进行了重点防渗，确保防渗层渗透系数 $\leq 10^{-10}$ cm/s，设置了空桶作为备用收容设施，并落实了防风、防雨、防晒、防渗漏的“四防”措施，并配备专人管理危废间钥匙。

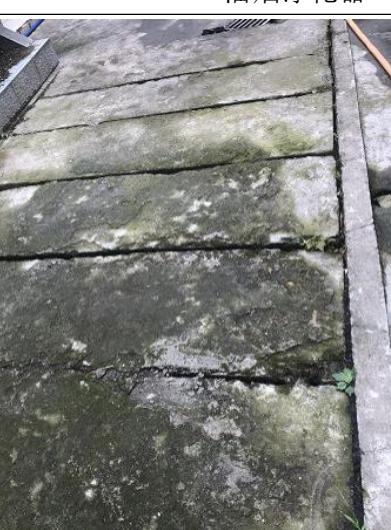
| 食堂隔油沉淀池 | 危废暂存间及危废标识 | 危废间内部 |

食堂废水排放量 $0.72\text{m}^3/\text{d}$ ，主要污染物为悬浮物、化学需氧量、五日生化需氧量、氨氮、总磷、动植物油等。依托成崇州市合力置业有限公司隔油沉淀池处理后排入预处理池处理后交由崇州大一创新环保科技有限公司统一收集清运处理。
